## 2.5 การดำเนินงานขุดแต่งทางโบราณคดี

### 2.5.3 ผลการดำเนินงานขุดแต่งทางโบราณคดี

#### 2.5.3.1 สิม

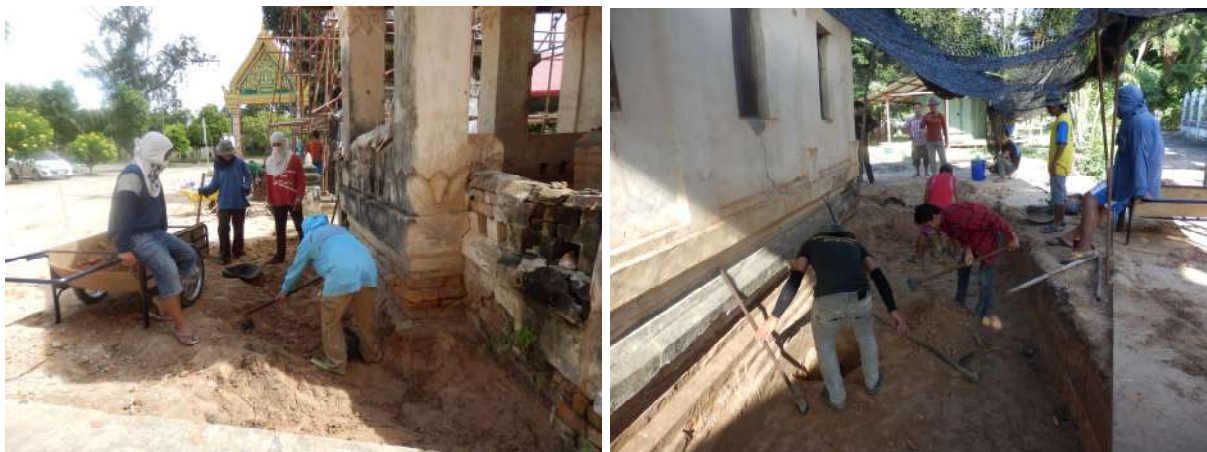
ภาพที่ 131-132 ซ้าย : ขณะชุดแต่งฐานสิมทางด้านทิศตะวันตก ขวา : ขณะชุดแต่งฐานสิมทางด้านทิศใต้

จากการขุดแต่งบริเวณสิม ครอบคลุมกริด S1W2-S1E1 ได้เริ่มดำเนินการขุดแต่งบริเวณโดยรอบสิม โดยผลจากหลุมขุดตรวจที่ 1 (Trench 1) ทำให้ทราบความลึกว่าส่วนฐานของสิมอยู่ลึกระดับเท่าไร ในการนี้ได้ขุดดินออกไปประมาณ 70-90 เซนติเมตร บริเวณรอบๆ สิม ทั้งด้านทิศเหนือและทิศใต้ได้พบใบเสมามีลักษณะเรียงซ้อนกัน 3 ชั้น จากสูงไปต่ำ จำนวน 6 จุด แต่บางจุดใบเสมาอยู่ในสภาพชำรุด โดยวัดค่าระดับเฉลี่ยใบเสมาได้ค่าระดับที่ 75 cm.dt.

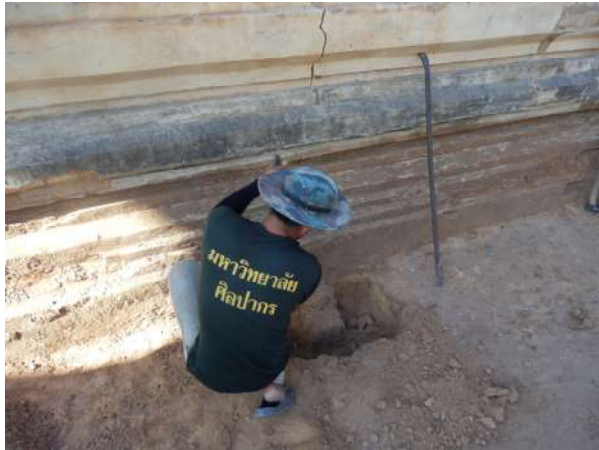
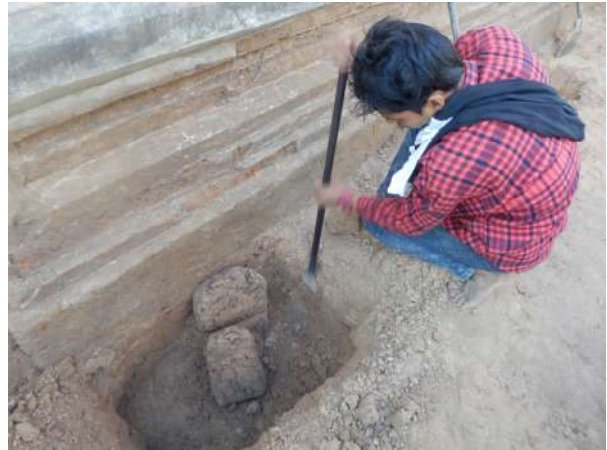
ภาพที่ 133-134 ขณะขุดแต่งใบเสมารอบสิมทางด้านทิศใต้

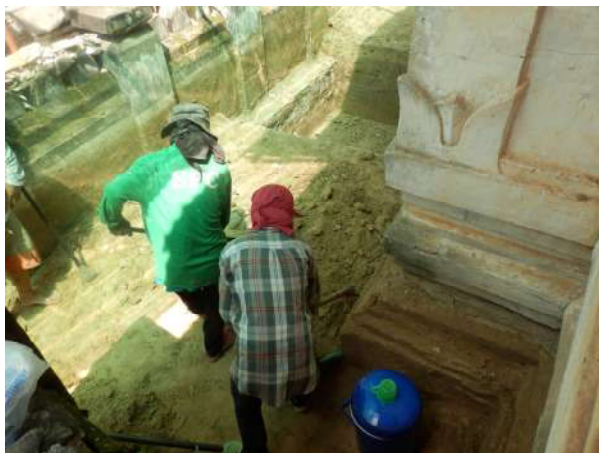
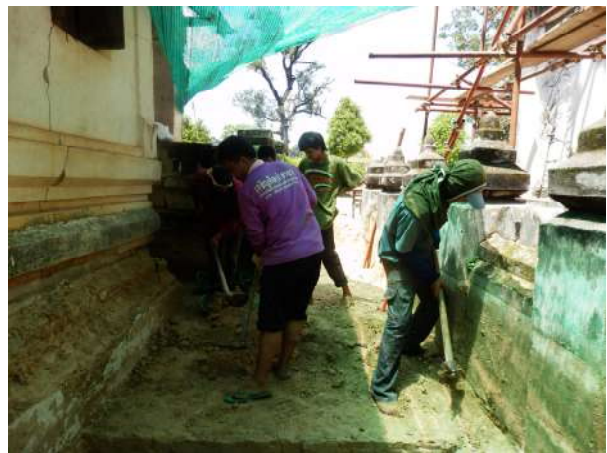
ภาพที่ 135-136 ขณะขุดแต่งระหว่างฐานสิมทางด้านทิศเหนือกับกำแพงพระธาตุทางด้านทิศใต้

จากการชุดแต่งรอบสิมด้านทิศเหนือที่อยู่ระหว่างกำแพงพระธาตุได้พบหัวเสาคอนกรีตจำนวน 4 หัวเสา (Feature #001) กองระหว่างสิมค่อนข้างสูงกำแพงพระธาตุ เมื่อทำการสำรวจบริเวณวัดพบว่า หัวเสาทั้งหมดนี้น่าจะเป็นชิ้นส่วนหัวเสากำแพงแก้วของอุโบสถ (หลังใหม่) และจากการสัมภาษณ์ชาวบ้านเล่าว่าหัวเสาพวกนี้ น่าจะที่เหลือจากการทำหัวเสากำแพงอุโบสถเลนนำมากองไว้ในบริเวณนี้ และนอกจากนี้ด้านทิศตะวันตกของบันไดทางขึ้นลงสิมก็ได้พบชิ้นส่วนหัวเสาจำนวนมากแตกเป็นกองอยู่

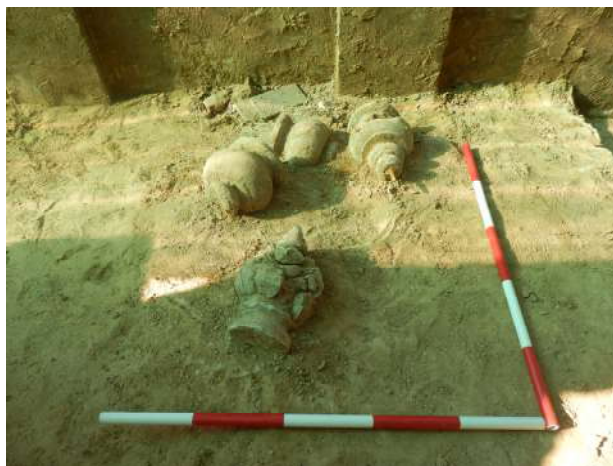
ภาพที่ 137-138 ชั้นส่วนหัวเสาระหว่างสิมทางด้านทิศตะวันตกกับกำแพงพระธาตุทางด้านทิศใต้ (Feature #001)

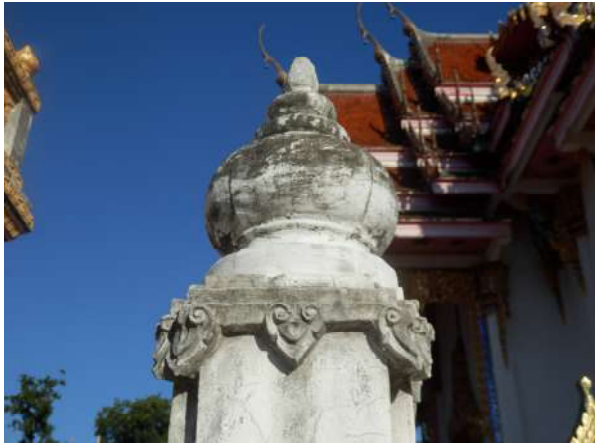
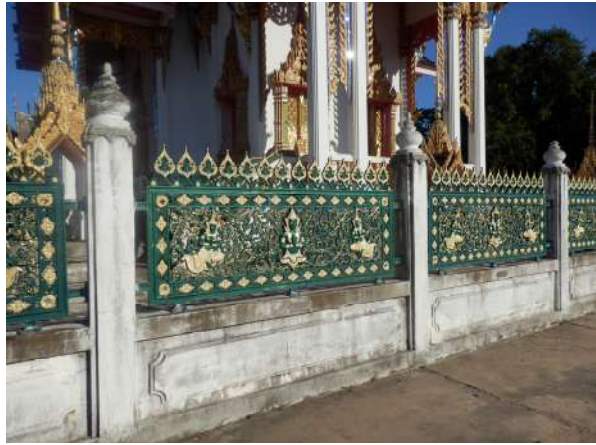
ภาพที่ 139-140 หัวเสาของกำแพงอุโบสถ (หลังใหม่)

โบราณวัตถุที่พบขณะชุดแต่งบริเวณสิมมีจำนวนน้อย ได้แก่ ชิ้นส่วนเครื่องถ้วย ชิ้นส่วนหัวเสากำแพงอุโบสถ (หลังใหม่) ตะปู และชิ้นส่วนเหล็กจะพบจำนวนหลายชิ้น เป็นต้น ส่วนอิฐที่นำมาใช้สร้างสิม มีขนาด 12x25x8 เซนติเมตร

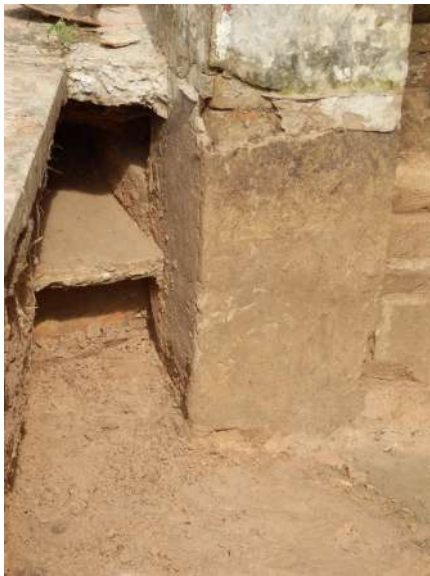
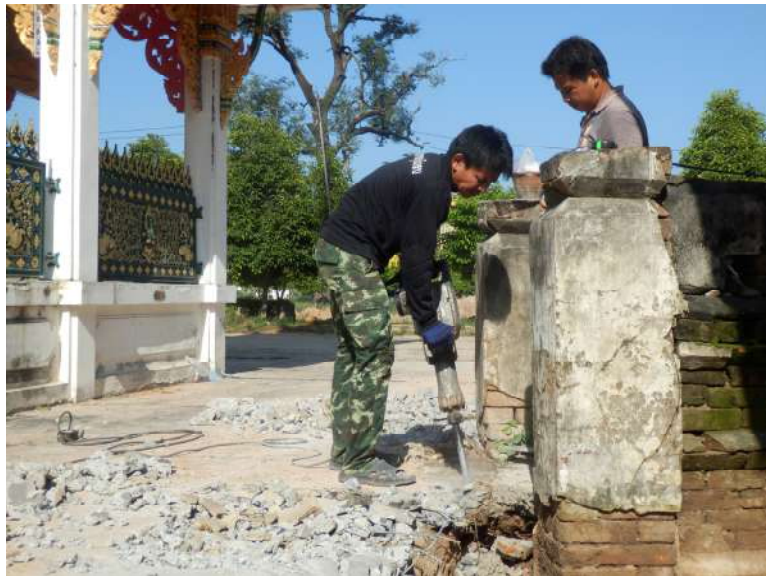
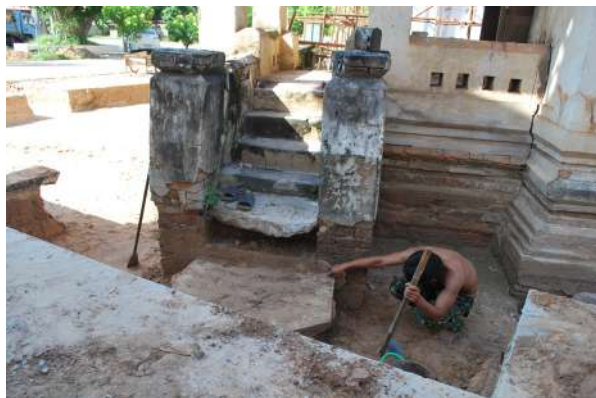
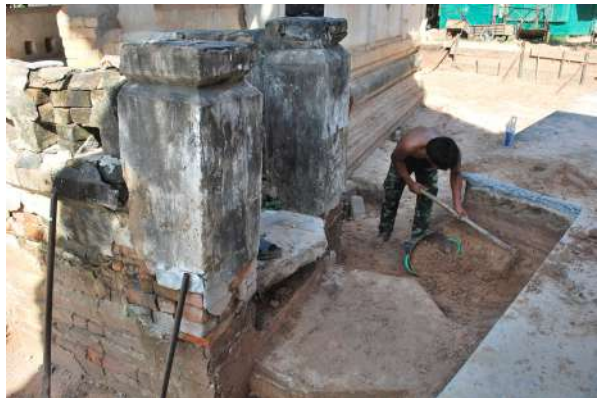
ภาพที่ 145-148 ขณะทำการแยกบันไดและถนน เพื่อหาแนวบันไดเก่า

บริเวณบันไดขึ้นลงด้านทิศใต้ของมุขหน้า ได้ทำการเปิดถนนออก เพื่อต้องการตรวจสอบบันได จึงทำการแยกและกะเทาะปูนถนนออกขนาดกว้างประมาณ 1 เมตร ยาว 1 เมตร และทุบพื้นปูนของบันไดออกจากนั้นขุดเปิดหน้าดินลงไป ได้พบแผ่นปูนซีเมนต์รูปทรงป้าน (หนาประมาณ 8 เซนติเมตร) วางทับบนบันได

เก่า จึงได้ยกออกที่ด้านใต้ของแผ่นปูนนี้มีก้อนศิลาแลงวางรองอยู่ จึงได้ทำการยกออก แล้วได้นำดินขึ้นและชุดแต่งให้เรียบร้อยจึงทำให้เห็นสภาพบันไดเก่า ที่ก่อด้วยอิฐ 2 ชั้น มีขนาด 90x42 เซนติเมตร วัดค่าระดับได้ 75 cm.dt. และบริเวณด้านข้างของบันได พบฐานอิฐก่อเป็นรูปสี่เหลี่ยมทั้งด้านซ้ายและด้านขวา ซึ่งด้านขวามีขนาด 61x52 เซนติเมตร ก่ออิฐ 3 ก้อน สูง 20 เซนติเมตร วัดค่าระดับพื้นภายในได้ 94 cm.dt. ส่วนด้านซ้ายขนาด 60x50 เซนติเมตร ก่ออิฐ 2 ชั้น สูง 13 เซนติเมตร วัดค่าระดับพื้นภายในได้ 82 cm.dt. สันนิษฐานว่า อาจจะเป็นอ่างล้างเท้าหรือแท่นวางสิ่งห่อหุ้มประติมากรรม? นอกจากนี้ยังได้ทำการชุดตรวจสอบฐานรากของเสาบันไดทางขึ้นลงด้านทิศใต้ ปรากฏว่าดินเสาอยู่ที่ระดับ 91 cm.dt. บดอัดด้วยเศษก้อนอิฐ วัดค่าระดับได้ 114 cm.dt,

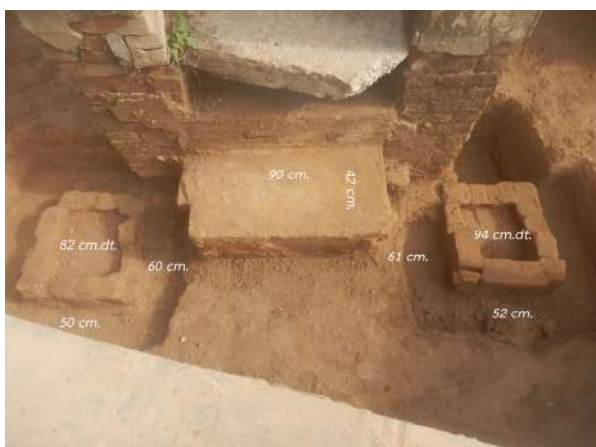
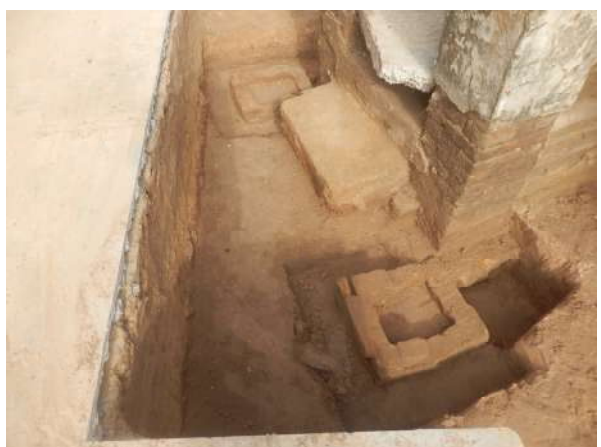
ภาพที่ 149-150 สภาพบันไดและอ่างล้างเท้าหรือแท่นวางสิ่งหรือประติมากรรม?
